КОАЛИЦИЯ СПАСЕТЕ ПИРИН

ОБЯСНЕНИЯ НА ЕКСПЕРТИ НА КОАЛИЦИЯТА СПАСЕТЕ ПИРИН относно наблюдавани ерозионните проблеми в ски зона Банско и срутища в долината на река Демяница и други нарушения на закона и издадените разрешителни по ОВОС

На 2 и 3 септември 2006 г. експерти на коалицията „Спасете Пирин“ посетиха ски зона Банско и долината на река Демяница, където констатира следното:

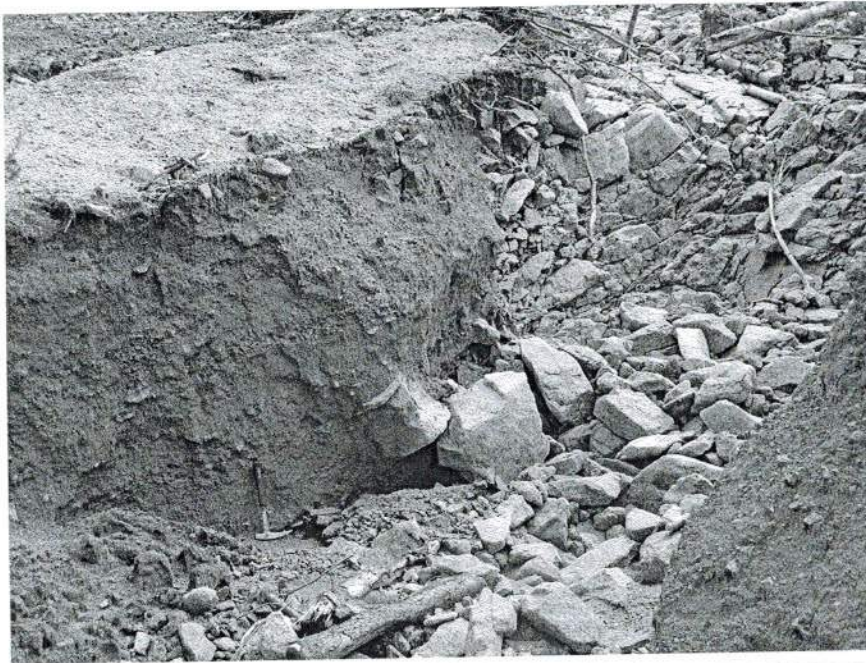
За обекта е характерен стръмния наклон, който в най-долните части на пистата той достига 45-50 °. Поради характера на почвите, изкопните-насипните работи и стръмния наклон имаме необходимите предпоставки за интензивното развитие на ерозионни процеси (плоскостни и линейни). Основното нарушение, което бе констатирано тук, е в разрез със заложените в ДОВОС параметри. *“ 58,2% от изкопно-насипните работи имат козметичен характер като максималните височини на натрупване или отнемане на земно покритие на надвишават 30 см., за 38,1% е наложително да се проведат изкопно-насипни работи, при които височината на намеса е до 60 см., а за 3,7% - над 60 см.”* и *“предвижда се всички корекции да бъдат извършени ръчно и с подходяща малогабаритна техника без значителни изкопни работи”*. Заложените пропорции не са спазени с изключение на участък с дължина 150 м. под междинната станция на лифта в които е запазен почвения слой и известна тревна растителност.

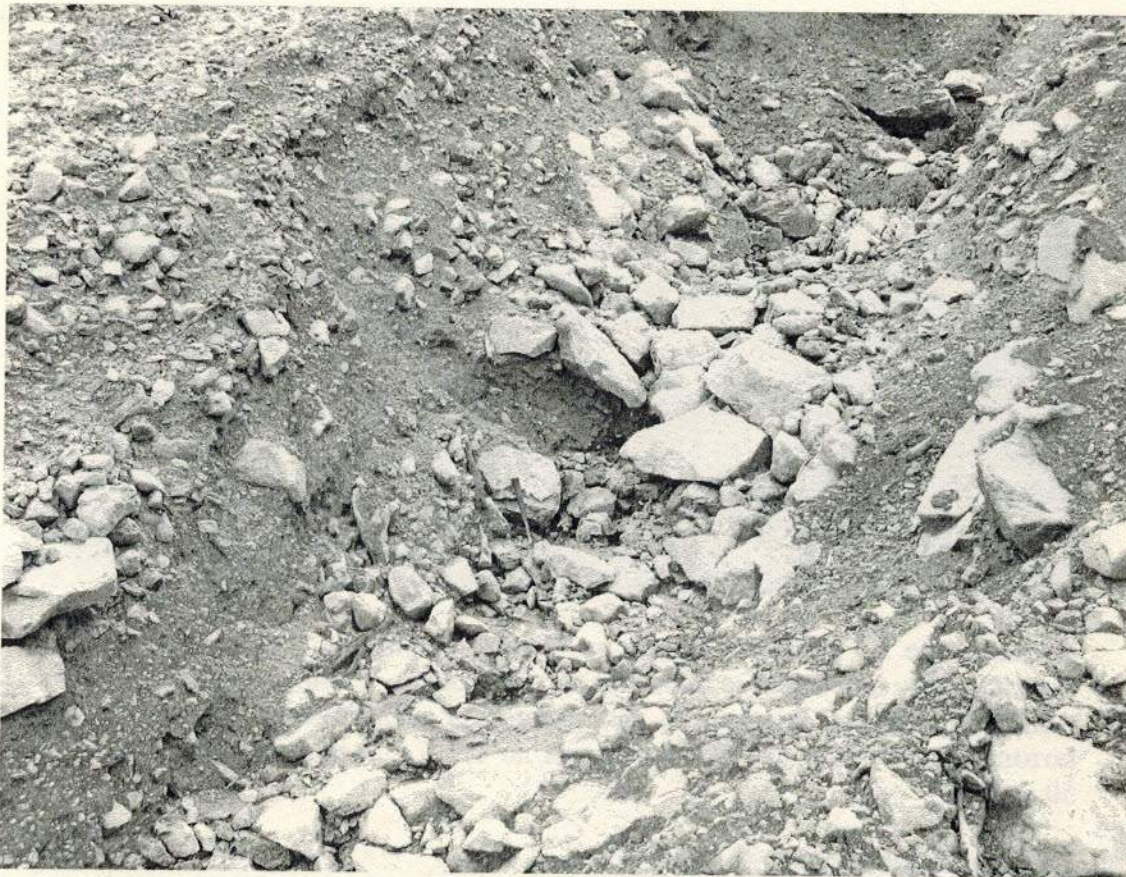
На 100% от площта на обекта (9 и 9А) е развита **силна плоскостна ерозия** при която е изнесен почвения слой и на директна ерозия е подложена изветрялата част на основната скала.

При този обект особено внимание трябва да се обърне на **линейната ерозия** която е в много напреднал стадий. В участъка между кота 1603 м. и 1800 м. бе регистрирана система от ровини с значителни размери. По площно разпространение обхваща около 50 – 55%. По размери най-значителната от ровините е с ширина 6-7 м., дълбочина 5-6м. и дължина близо 100 м. Средните параметри за участъка са ширина 2,5-3 м., дълбочина 3,5-4 м. и дължина 50-70 м.

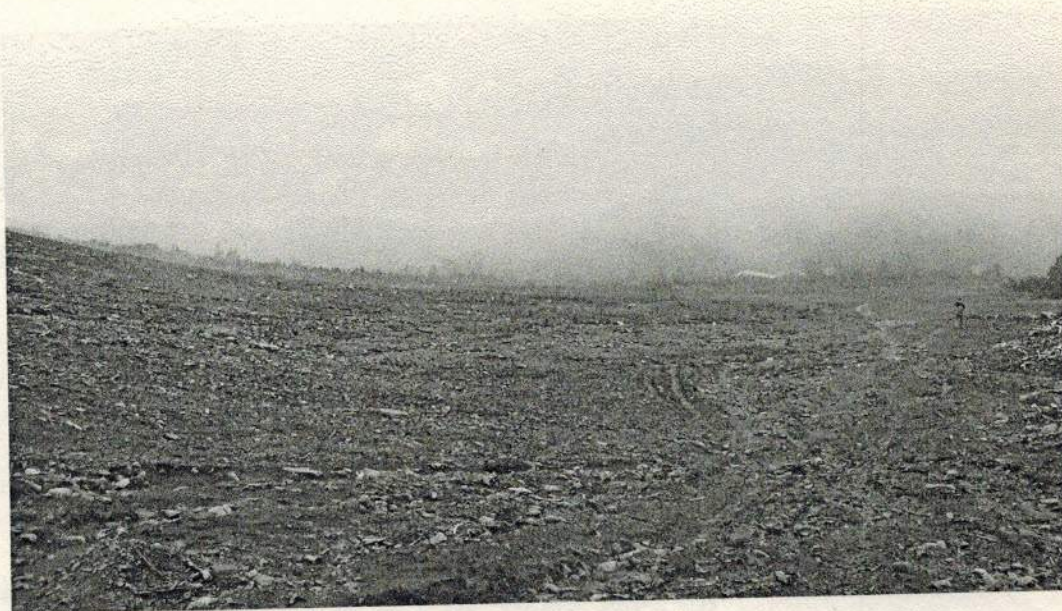
Същественото за този обект е голямата му ширина (от 60 до 100 м.)

Въпреки че в ДОВОС е отбелязано, че *“изкопно-насипни работи за изграждане на пистата не се налагат”*, на места бяха регистрирани такива.

В следствие на голямата площ на обекта и липсата на рекултивационни мерки можем да очакваме проявата на плоскостна, а в по-натоварените части и линейна ерозия. В момента има развити в следствие на временни водни потоци единични ровини с дълбочина до 0,5 м., ширина до 1 м. и дължина 50 – 60 м.

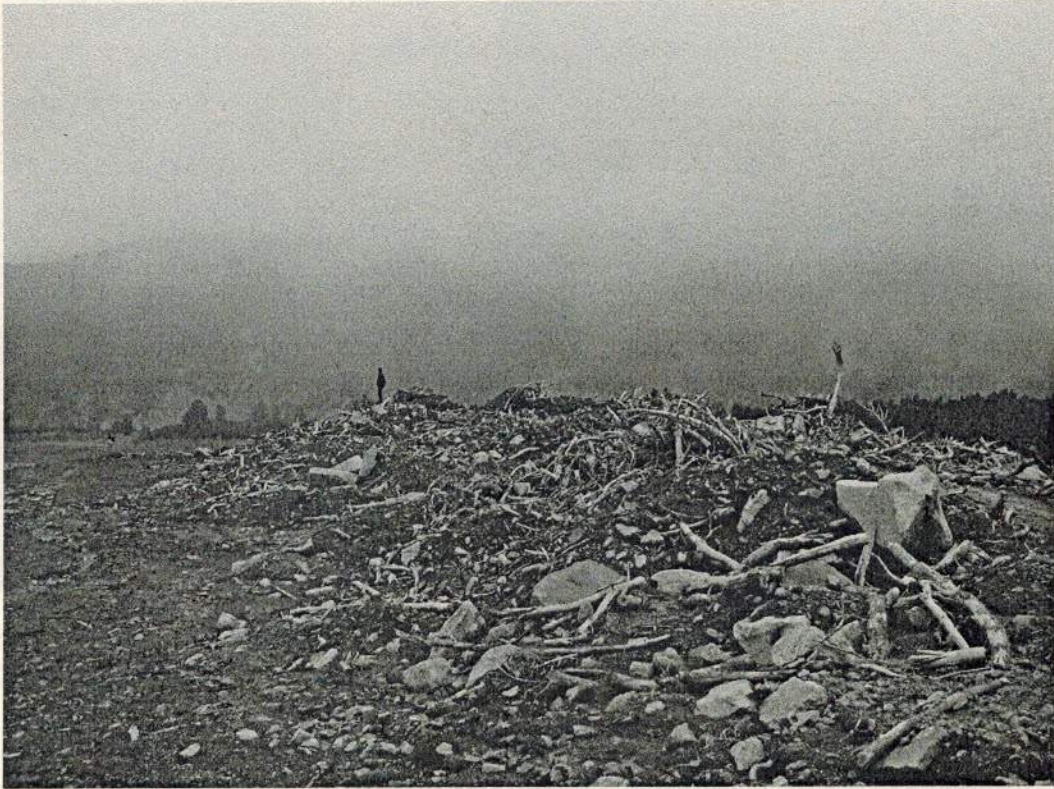
Ерозионните процеси се влошават значително от табела Стражите надолу поради увеличаването на наклона ($45 - 55^\circ$). Там пистата се разделя на две (10 и 12) като и при двете ерозионните структури се превръщат в **система от дълбоки ровини** обхващаща на места до 80% от площта на обекта. При 10 някои от ровините достигат дълбочина 1,8 - 2 м., ширина до 1,5 - 2 м. и дължина 60 - 80 м.

На терен е видно достигането на почвообразуващата скала. Въпреки изключително увреденото състояние на терена инвеститора и строителят продължават разширения на обекта.

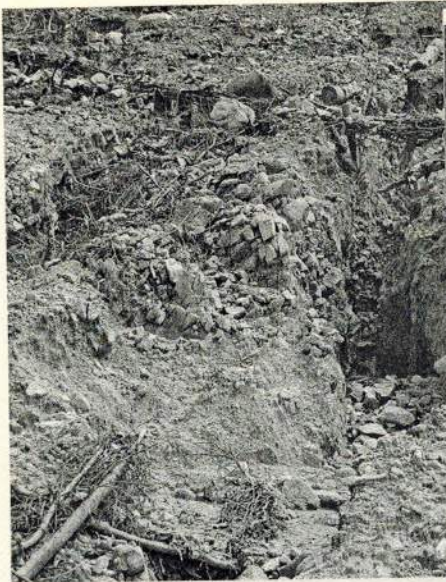
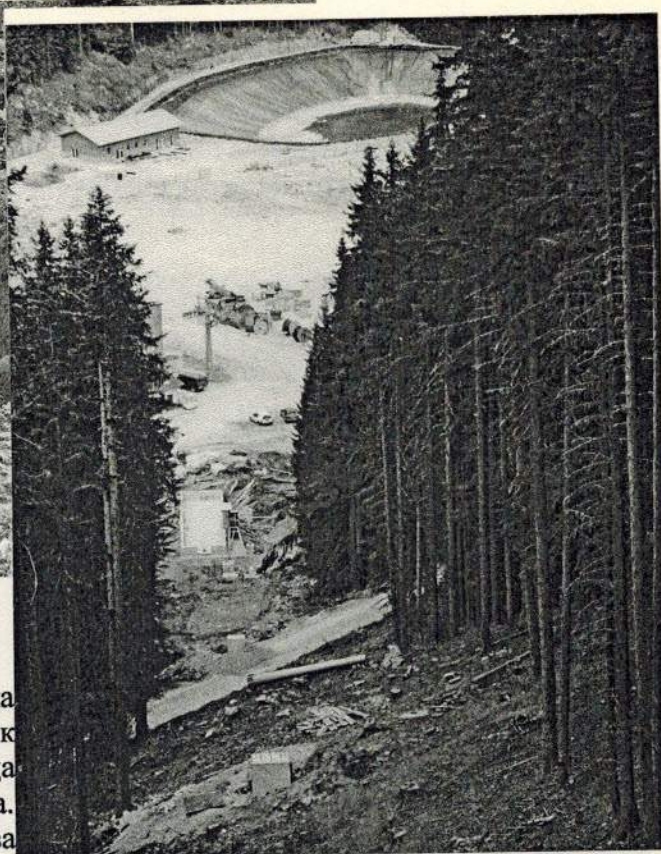
Проблемите които бяха регистрирани на тези обекти и които можем да очакваме, че ще се засилват в бъдеще, произхождат основно от развитието на склонова ерозия и нейните процеси – срутвания, свлачища и сипеи предизвикани главно при отстраняване на съществуващата досега опора по стръмния склон и дейността на дъждовните води. При големият наклон и високата динамика на водния режим укрепителни мероприятия ще се налагат все по-често и ще стават все по-скъпи.

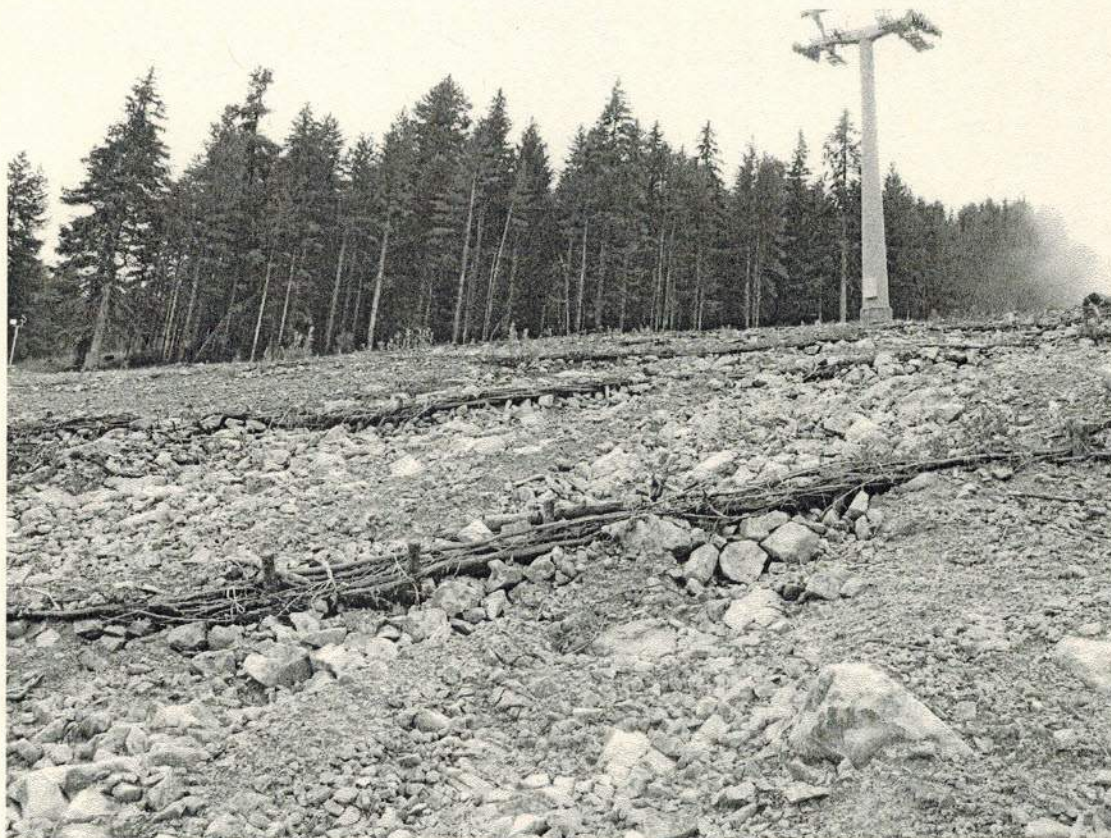
отговарят на динамичната ерозионна обстановка. Единствените противоерозионни средства приложени на някои писти - клейонажите не могат да изпълнят качествено предназначението си, защото:

- изградени са с малка височина – обикновено до 0,5 м.;
- такова съоръжение е целесъобразно при липсата на едри камъни;
- целта е съоръжението да се вкорени и да се превърне в жива растителна преграда, а в случая на повечето места е изнесен необходимият почвен слой;
- могат да се използват при предотвратяването на плоскостна ерозия и поройни течения, а в много от случаите имаме развити системи от ровини;
- ефективни са когато се използват при терени с много по-малък наклон.

В случая, при избор на такива съоръжения, следва да се използват разновидностите им – клейонажи с надлъжна греда и клейонажи с паянта.

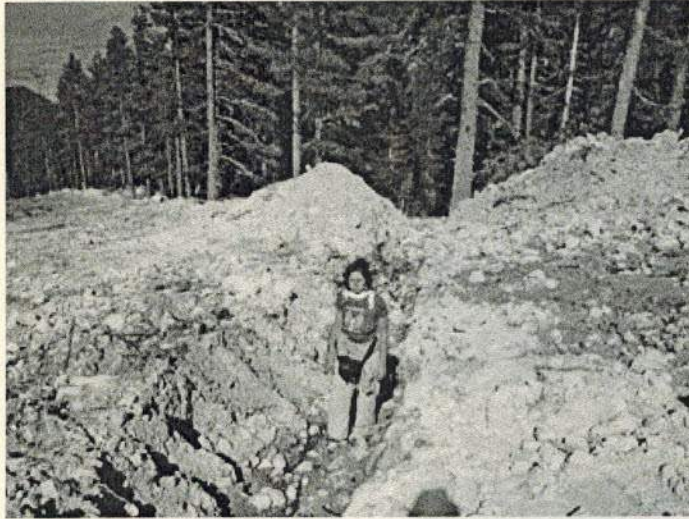
През пролетта на 2006 г. в ски зона Банско и по-специално на писта № 11 биват изградени канавки с размери 40 см до 1 м за оттичане на дъждовните води. Тези канавки отклоняват водите надолу по писта 11 и след завой към писта № 10 се спускат по писти 10 и 12. *Виж. Приложение 1 – Карта на ски зоната.*

След като бъдат отведени поради липсата на странична отвеждаща канавка, те се спускат по склона на съседната долина на р. Демяница. Поради значителното количество на тези води и стръмнината на терена през пролетта са предизвикани няколко срутища от значителен за долината мащаб.

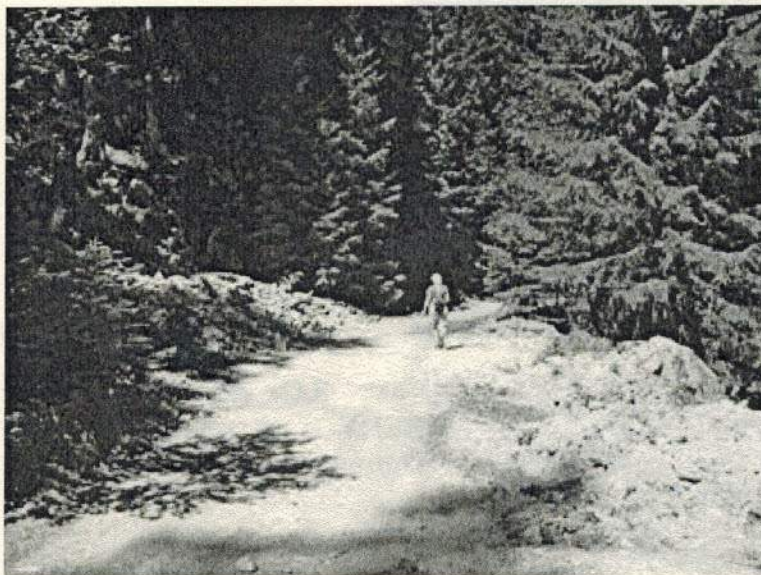
Съгласно документацията по решенията за въздействие върху околната среда и водите подобни съоръжения не са предвиждани. Не ни е известно други органи или актове да са разрешили подобни съоръжения.

Като оставим настрана унищожителния ефект който имат тези срутища върху ландшафта и естетическата стойност на долината на р. Демяница, основния проблем който можем да очакваме в най-скоро време е влошаване на качеството на водата на р. Демяница и дори затрупването на коритото ѝ.

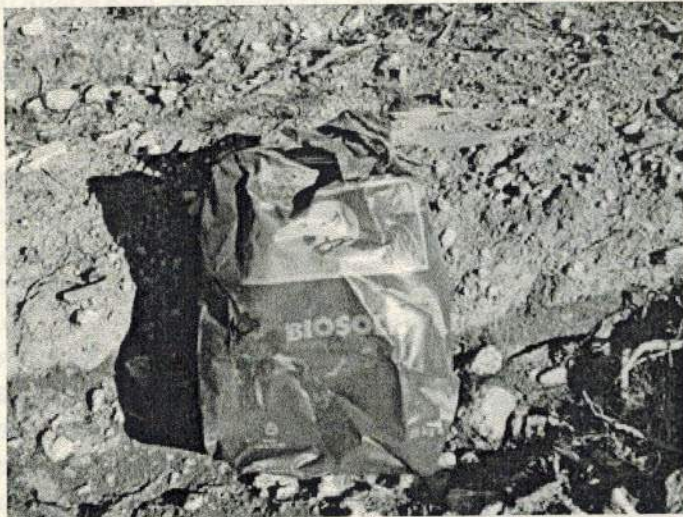
1. Торене с органични торове при изрична забрана за всякакво торене, тъй като районът е вододайна зона.

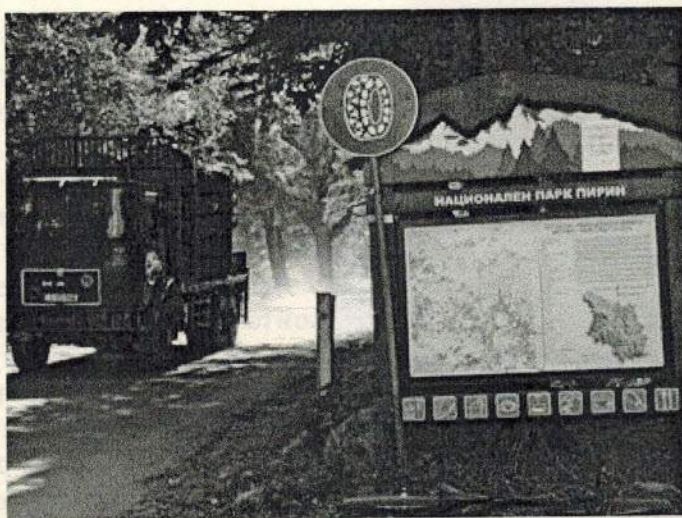
2. Продължава незаконното изсичане и извозване на незаконно добития дървен материал.

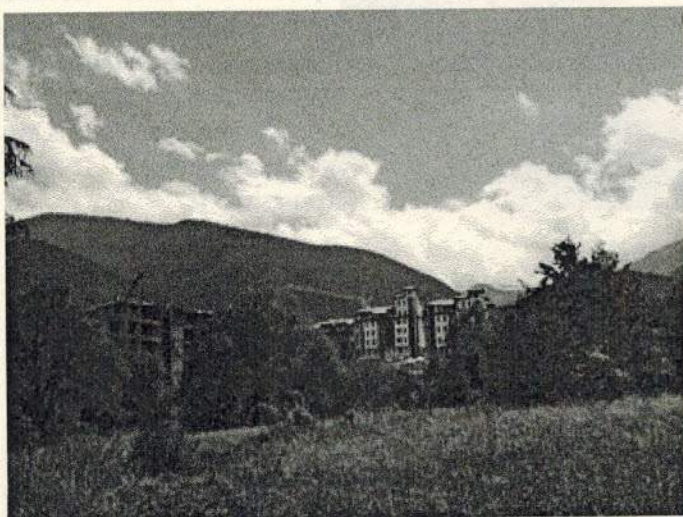
3. Строеж на хотели ВЕЧЕ и на територията на Националния парк Пирин.
